事業所名：麒麟麦酒（株）福岡工場

アンモニア冷凍設備 第1種製造者 8-1

**オイルストレナ点検整備中にアンモニアガス漏洩!!**

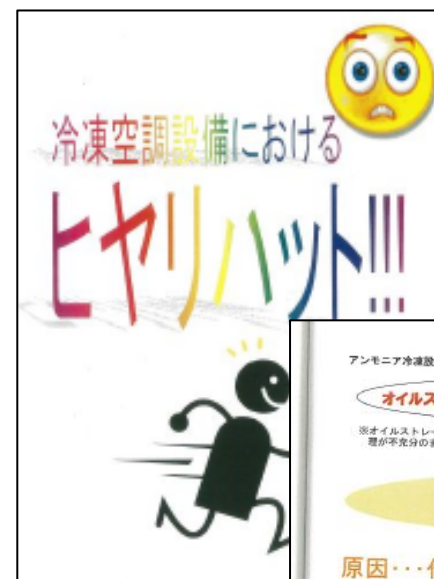
※オイルストレナの点検清掃をするために、アンモニアガス処理を行ったが怠りがあったためガス処理が不十分のままドレン弁を開いたため、オイルとアンモニアが噴出し、アンモニアを吸込んだ。

原因…作業手順の不備

1. 圧縮機を停止して吐出止弁を閉める
2. 止弁1・2を閉じる。
3. 止弁4を開き油分离器及び油タンク、配管内のアンモニアガスを圧縮機で吸引する
4. 圧力計の圧力が 0MPa より上昇しないことを確認する。止弁4を閉める
5. ドレン弁を少し開いて設備内に残存するガスを大気中に放出する
6. ストレーナカバー締め付けボルトを取り外してストレーナを取り出し点検修理を行う
7. ストレーナを取り付ける。カバーボルトが片締めにならうに對角線に締め付ける
8. 止弁2を少し開きストレーナ部分の気密試験を行う(ガス漏れがないことを確認する)
9. 止弁2を全閉して再度気密試験を実施する
10. 吐出止弁及び止弁1・4を閉ずる

作業手順の遵守

1. ガス処理を行うときは、余裕のある作業計画と作業手順を遵守すること
2. アンモニアの特性を理解して、必要に応じた保護具・保護衣を着用して作業に当たること
