## 事故情報

タイトル	酸素ガス圧力調整器発火事故				
発生年月日	平成18年12月	発生場所	糟屋郡	ガス種	酸素
概要	<p>医療用の酸素ガス容器の分析を終了した後、工業用酸素ガス容器の分析をするため、同じ圧力調整器を容器に取り付けた。容器の元バルブを開けたところ、直ちに調整器本体全面部より火炎が噴出し、作業者が火傷を負った。事故品の調査結果から発火発生箇所は入口フィルター部分と考えられ、発火は1.4MPaの酸素ガス中でバルブ部分から発生した微粒子（金属）がフィルター（ステンレス製）への激しい衝突のエネルギーと圧縮熱によって微粒子が燃焼、さらにフィルターに延焼し、続いてその他の構成部品を燃焼させ、その火炎が噴出したものと推定される。</p>				
対策・改善事項	<ol style="list-style-type: none"> <li>1. 圧力調整器の材質をステンレス製から真鍮製へ変更。</li> <li>2. 容器バルブ開放操作の安全対策 (操作基準の徹底、断熱圧縮防止対策)</li> <li>3. 圧力調整器の管理強化（管理基準による点検）</li> </ol>				
写	真

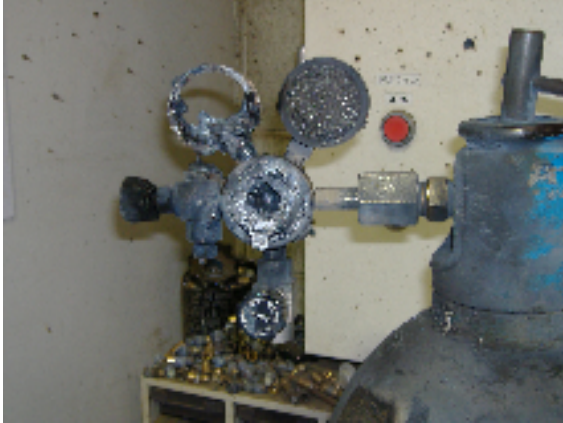
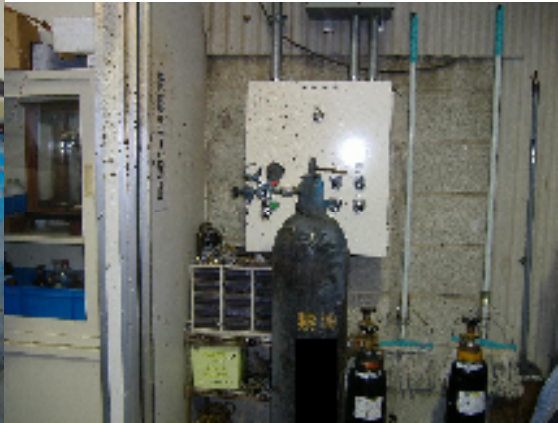
事故品			事故品（全景）
