事故情報

タイトル	地盤沈下による埋設配管接続部からのガス漏洩・爆発事故				
発生年月日	平成20年5月	発生場所	柳川市	ガス種	液化石油ガス
概要	GHP更新工事中、冷媒配管の溶接前にバーナーで炙っていた際に、隣の冷媒配管の根本から青い炎が出たため、濡れタオルを被せた。その直後に冷媒配管が通じている地下ピットで爆発が発生し、全てのマンホールが飛散した。原因は地盤沈下による埋設配管接続部から漏洩したガスが地下ピットに滞留し、溶接用バーナーの火によって着火したものとみられる。				
対策・改善事項	消費配管を全て更新した。また、施設の利用状況から出来る範囲のみ消費設備調査を行っていたが、ガス供給停止時間を設け、全事項を調査するよう改善した。

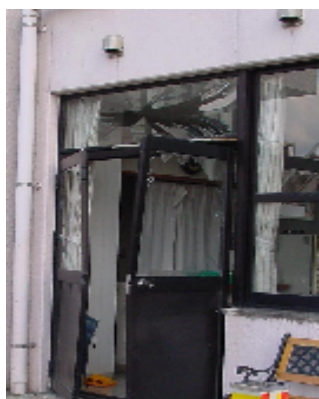
爆風による被害状況

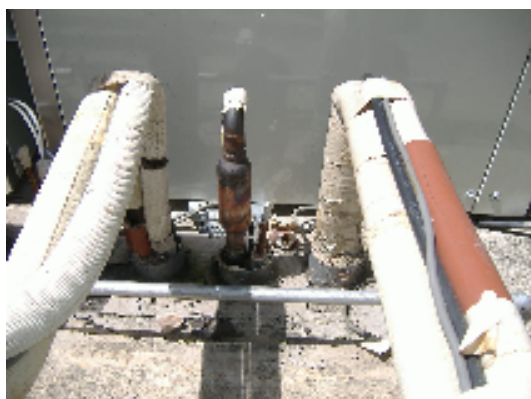
着火源となった溶接箇所

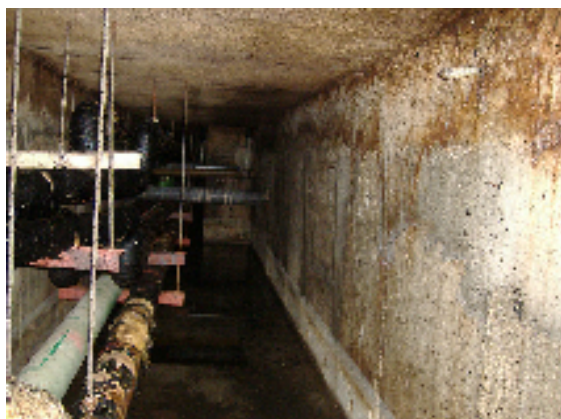
LPガスが滞留した地下ピット
