事故情報

タイトル	L P ガス容器の無断撤去に伴うガス漏洩事故				
発生年月日	平成 2 1 年 1 1 月	発生場所	小郡市	ガス種	L P ガス
概要	<p>一戸建て住宅に 5 0 kg 容器 2 本組から高圧ホース・自動切換式調整器を介して L P ガスが供給されていた。そのうちの容器 1 本が、調整器の切替えを行わずに取り外され放置されたため、残された容器から調整器を経由しガスが漏洩した。ガスが漏洩した容器は、前日に交換された予備側の充てん容器であり、その中身の半分以上が漏洩した。</p> <p>原因は、電気設備の基礎工事を請け負った L P ガス設備工事の知識の無い工事業者が、L P ガス販売店の容器撤去を待たずに、施工の邪魔となった L P ガス容器を自ら撤去したことによる。</p> <p>万が一漏れたガスに引火していれば、爆発火災等の大惨事となる恐れもあった。</p>				
対策・改善事項	<ol style="list-style-type: none"> 1. 県は施工業者に対し、L P ガス設備を撤去等する際、ガス販売店へ必ず連絡し施工業者自ら取り外すことのないよう、文書にて厳重注意を行った。 2. 施工業者は、自ら L P ガス設備を取り扱わないよう、社内教育及び協力会社への教育を行った。 3. 県は電気工事関係団体に対し、L P ガス容器の無断撤去に対する注意喚起を文書で行った。 				
写 真	<div style="display: flex; justify-content: space-around;"> <div style="text-align: center;">

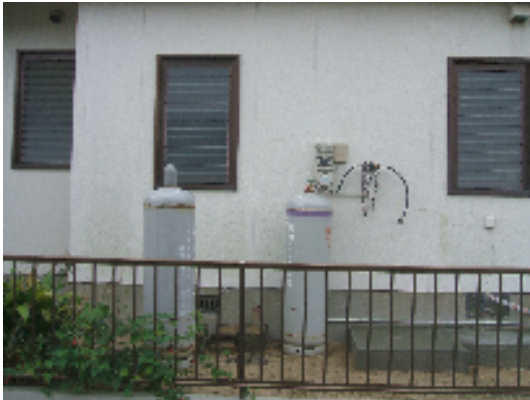
<p>全景</p> </div> <div style="text-align: center;">

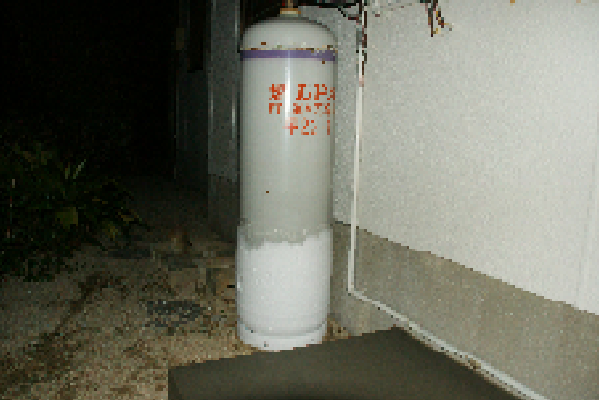
<p>霜が付いた L P ガス容器 (気化により熱が奪われ冷やされた為)</p> </div> </div>
