事故情報

タイトル	ボルト破断によるアンモニアガス漏洩事故				
発生年月日	平成 2 1 年 5 月	発生場所	柳川市	ガス種	アンモニア
概要	<p>低圧受液器向け給液電磁弁に付随するストレーナーにおいて、エンドカバーのフランジを締め付けているボルトが破断し、フランジ部より液化アンモニアガスが噴出した。原因は、エンドカバーフランジを締め付けているボルトが、ボルト頭下ネジ部の腐食により破断し、ストレーナーのフランジが外れ、アンモニアガスが噴出した。推定流出量は約80～90kg。腐食箇所は締め付け部であり、外観点検では発見できなかった。同ストレーナーの設置場所は湿潤な環境であった。</p>				
対策・改善事項	<ol style="list-style-type: none"> 1. 電磁弁ストレーナーの締め付けボルト及び同様な環境下のボルトをステンレス製に交換した。 2. 冷媒設備防熱配管の一部開放検査 3. 5年に一度、送液ライン電磁弁類ボルトを交換予定。 4. 年2回のガス漏れ想定訓練を実施する 				
写 真

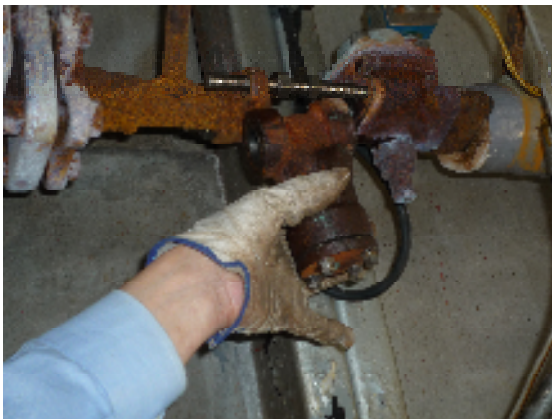
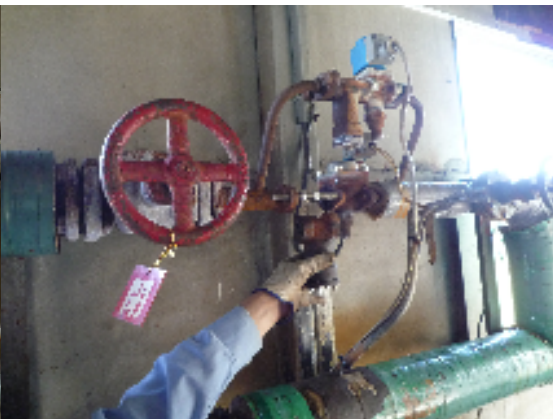
事故品（ストレーナー）		全景
