調整器の期限管理について(依頼)

# ■LPガス事故：宮崎県延岡市（漏えい火災：2011/8/14発生）

[調整器：単段低圧調整器（桂精機製作所、SKL-5A、製造年：1997年5月）]

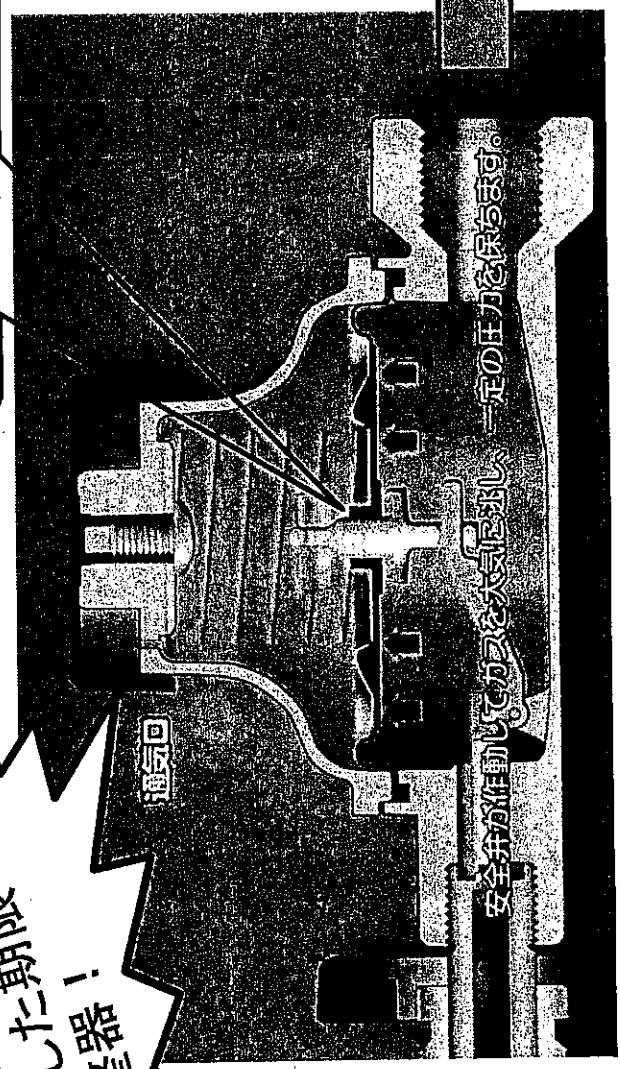
高圧になると、通常は、安全弁が作動し、圧力を逃す働きをしないのですが...

ガスボンベより ↑

高圧ガスが末端ガス栓へ！ ↑

※図は一般見本断面（調整器の構造）。出典：(社)日本エルピーガス供給機器工業会

- ・ 交換期限を超過している設備は、速やかに交換を行うこと。
- ・ 設備の交換期限について適切に管理すること。

一般住宅において、消費者がレンジフードのランプのスイッチを入れたところ、ガス栓から漏えいしていたものと思われるガスに引火し台所を延焼。消費者1名が火傷（重傷）を負った。原因は、当該住宅のガス供給設備の調整器の故障により高い圧力のガスが供給されたため、末端ガス栓からガスが漏えい（噴出）し、レンジフードのランプのスイッチを入れたことによる火花により着火したものと推定。詳細調査中。
